Il prezioso sipario di Tranquillo Orsi fra restauro e ricollocazione

Rossella Bernasconi

Il restauro del sipario

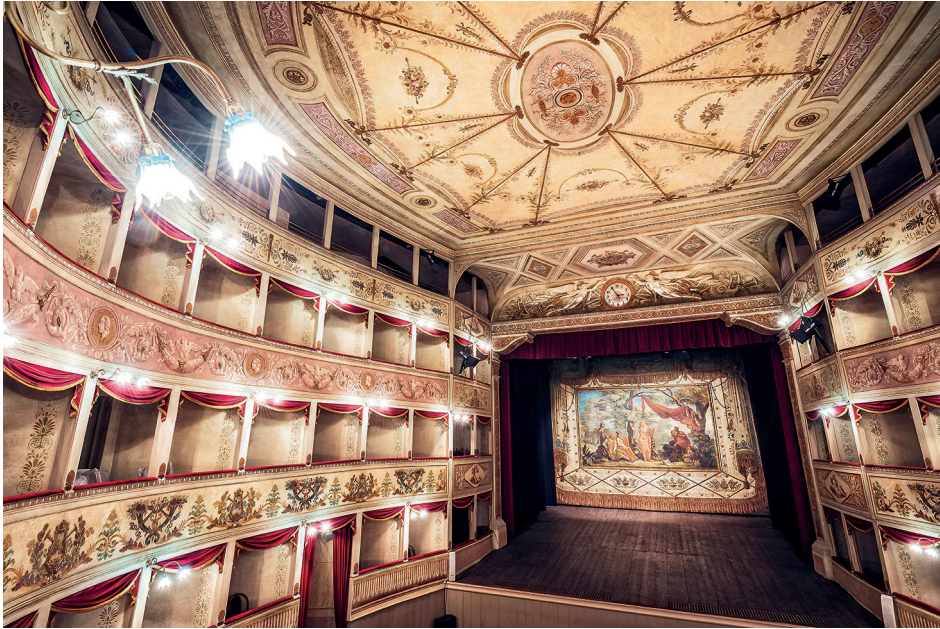
Fig. 2. Sipario in teatro nella collocazione temporanea su fondo del palcoscenico (© Lorenzo Kleinschmidt)

il sipario è stato collocato provvisoriamente per un breve periodo sul fondo del palcoscenico (Fig. 2), in attesa della decisione sulla sua collocazione definitiva e della conclusione dei nuovi lavori di adeguamento del teatro.

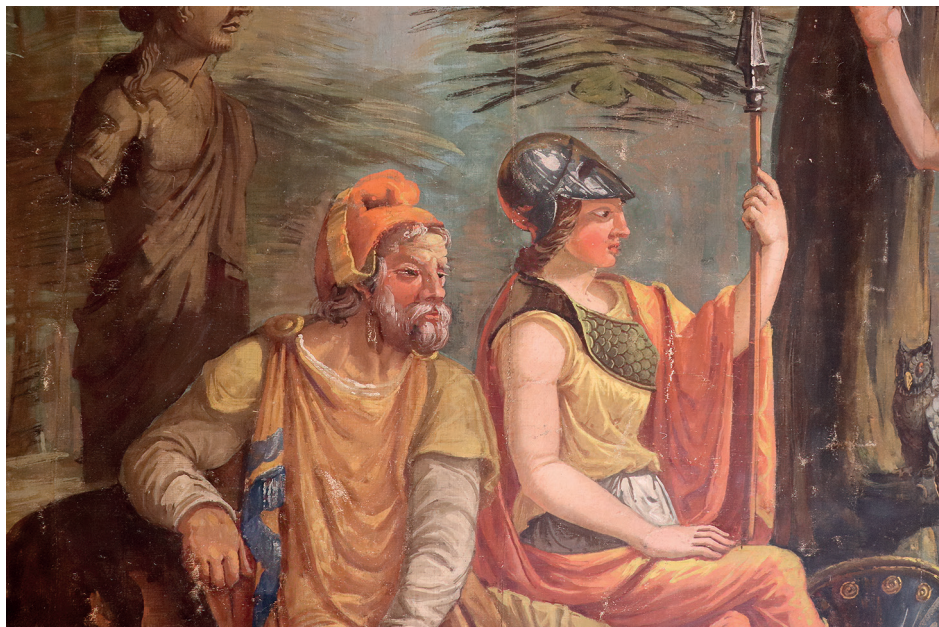
Fig. 4. Particolare della sottile stesura pittorica a tempera, prima del restauro; la fragilità della pellicola pittorica provoca distacchi e cadute

La pittura veniva realizzata a tempera, una tecnica che produce una superficie pittorica opaca, adatta alle luci della ribalta, ma che risulta poco elastica e mal sopporta i movimenti. Gli scenografi all'epoca ne erano ben consapevoli ed infatti utilizzavano stesure pittoriche piuttosto sottili (Figg. 4, 5). Nel sipario di Feltre si ritrova una particolare lavorazione per ottenere effetti di doratura e argentatura, sulle frange e sulle nappe dei tendaggi dipinti e sulle stelline; un particolare interessante perché si collega con le dorature dei decori a rilievo dei palchetti e del soffitto. Questa doratura è ottenuta con l'applicazione di foglie metalliche su di un materiale ceroso di un certo spessore, che con il tempo è caduto in molte parti (Figg. 6, 7).

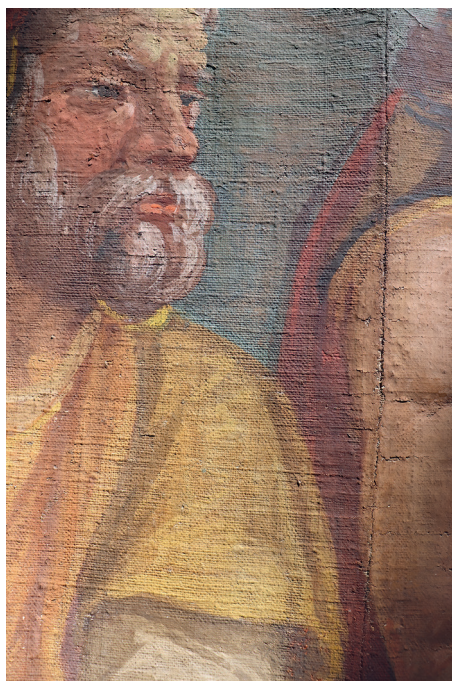
Fig. 5. Particolare della sottile stesura pittorica a tempera

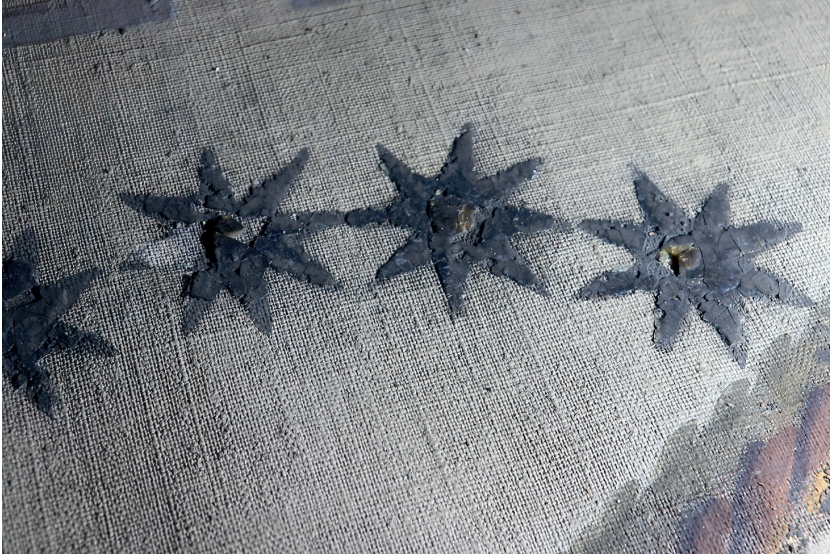
Fig. 6. Particolare del materiale ceroso in spessore come base per argentatura

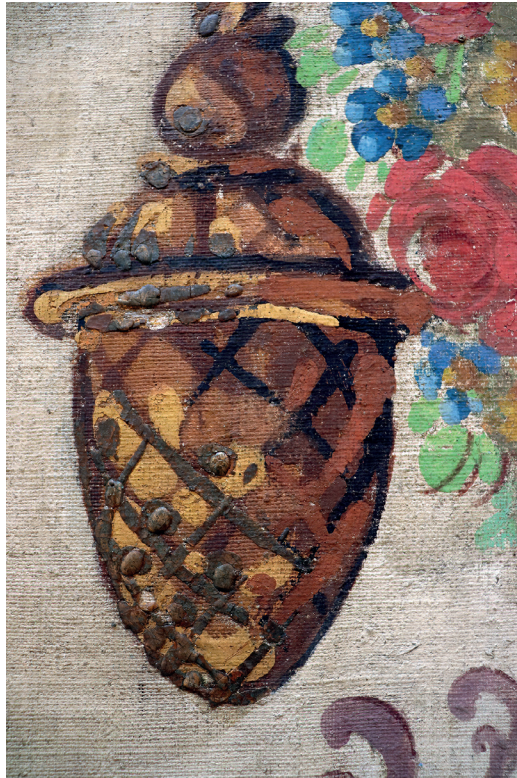
Fig. 7. Particolare del materiale ceroso in spessore come base per doratura

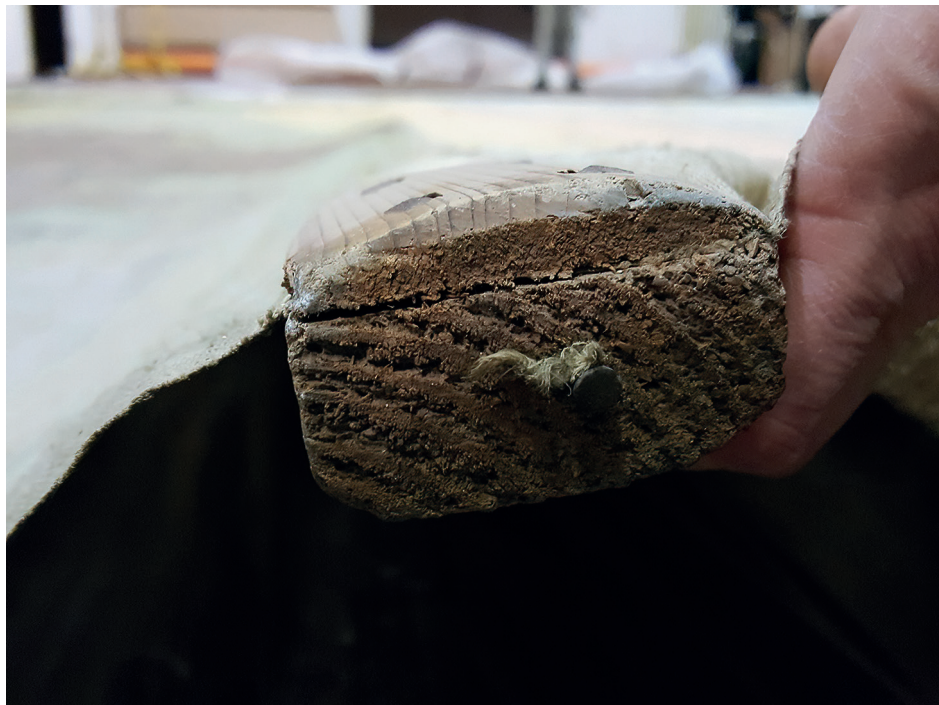
Fig. 8. Particolare di uno stangone in legno applicato ad un sipario

Un dato molto importante è costituito dalla posizione dello stangone, che è l'elemento che serve per alzare e abbassare il sipario (Fig. 8). Il movimento e l'aggancio dello stangone costituiscono elementi di degrado per la tela e per il colore; questa lunga asta di legno veniva infatti fissata alla tela dipinta attraverso chiodi metallici dal fronte (Fig. 9); con la movimentazione del sipario si formano delle pieghe nette che producono nel tempo il distacco del colore (Fig. 10); il peso dello stangone stesso determina l'origine di tensioni e deformazioni della tela che si accentuano nel tempo. Con l'uso continuo si verificano poi frequentemente delle lacerazioni verso i margini esterni.

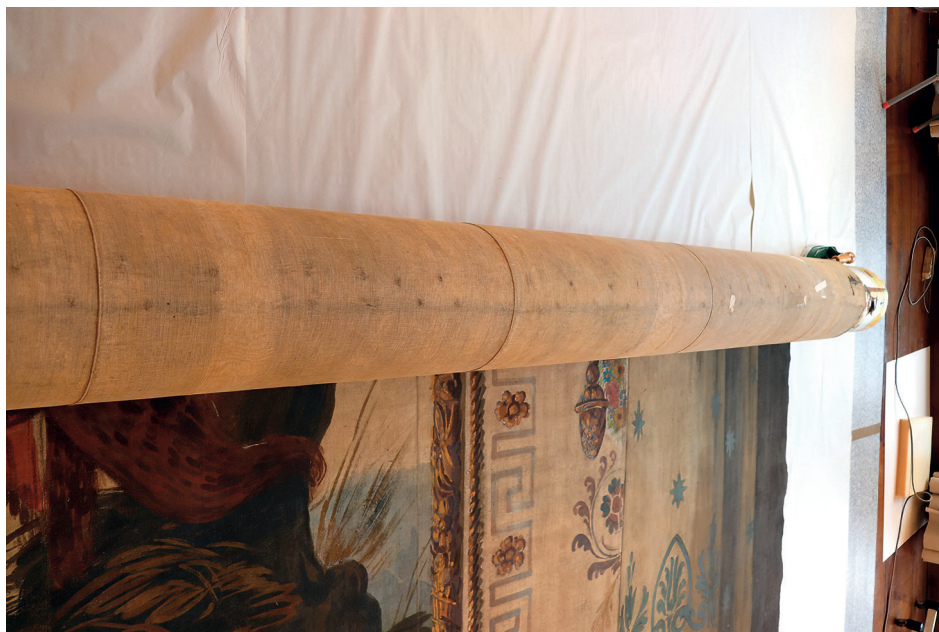
Fig. 9. Particolare da retro della zona dove era applicato con chiodatura lo stangone al sipario di Feltre

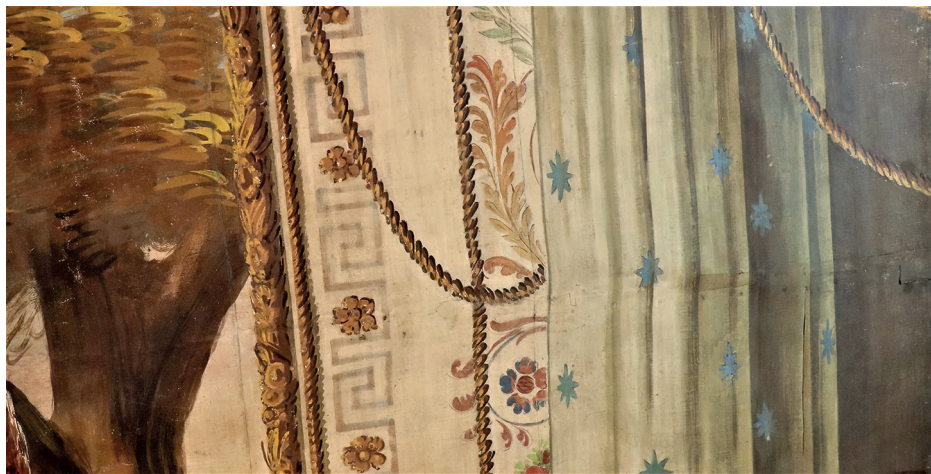
Fig. 10. Particolare della parte laterale destra del sipario con sostituzione di parti lacerate e fori di chiodi

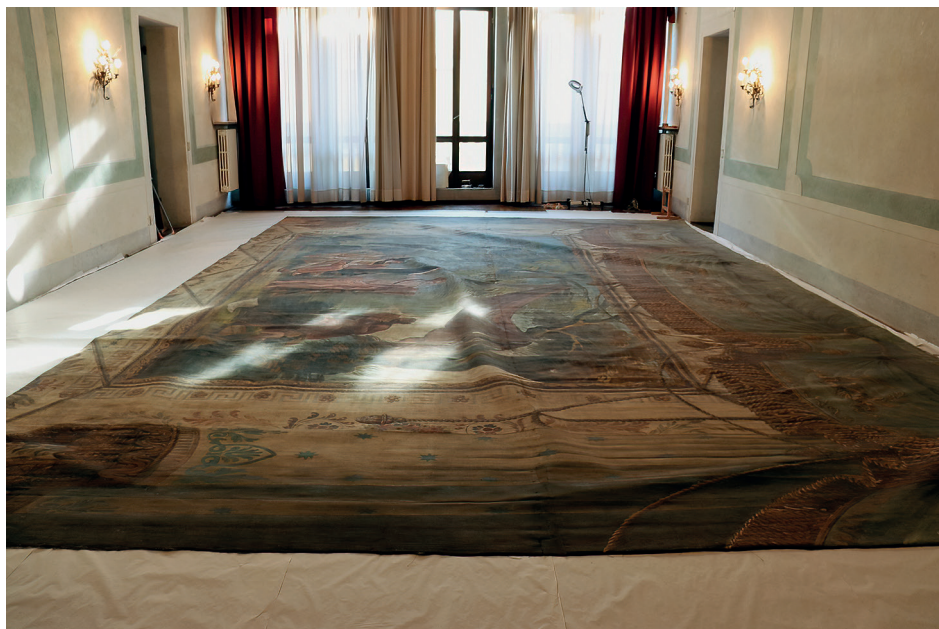
Uno dei problemi affrontati nel restauro del 2018, dopo che il sipario rimase in posizione arrotolata su rullo per più di quarant'anni, è stata la perdita della planarità della tela (Figg. 11, 12).

Fig. 12. Ondulazione del telo dipinto

Il nostro lavoro è stato eseguito con l'opera posizionata in orizzontale, e il trattamento di queste deformazioni, appianate attraverso un tensionamento perimetrale eseguito gradatamente con umidificazioni controllate dell'opera, ci ha permesso di constatare una buona risposta della tela (Fig. 13). Essa aveva infatti conservato ancora un discreto grado di elasticità, migliorato anche da un trattamento eseguito in fase di restauro.

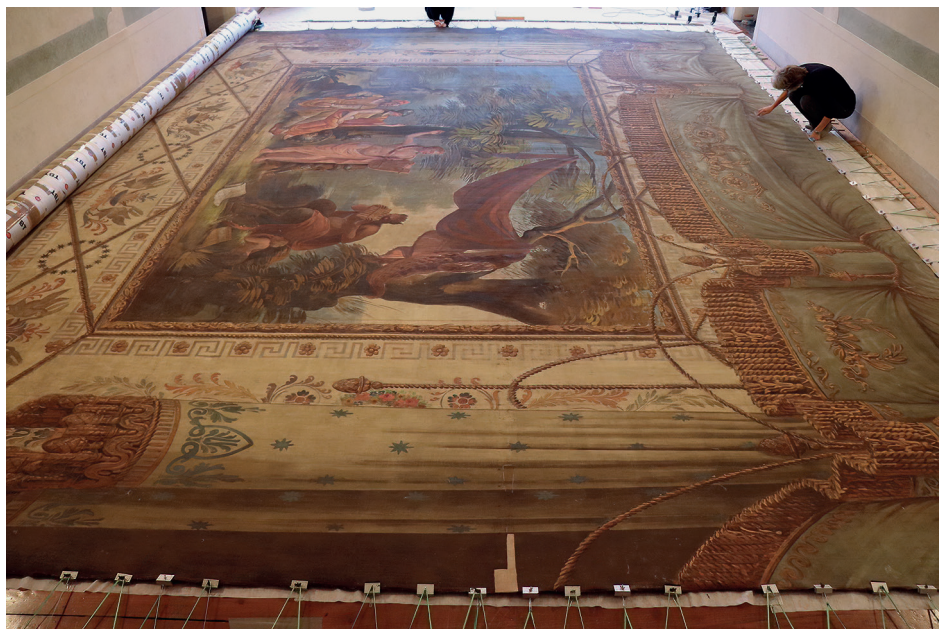
Fig. 13. Il sipario durante il tensionamento perimetrale

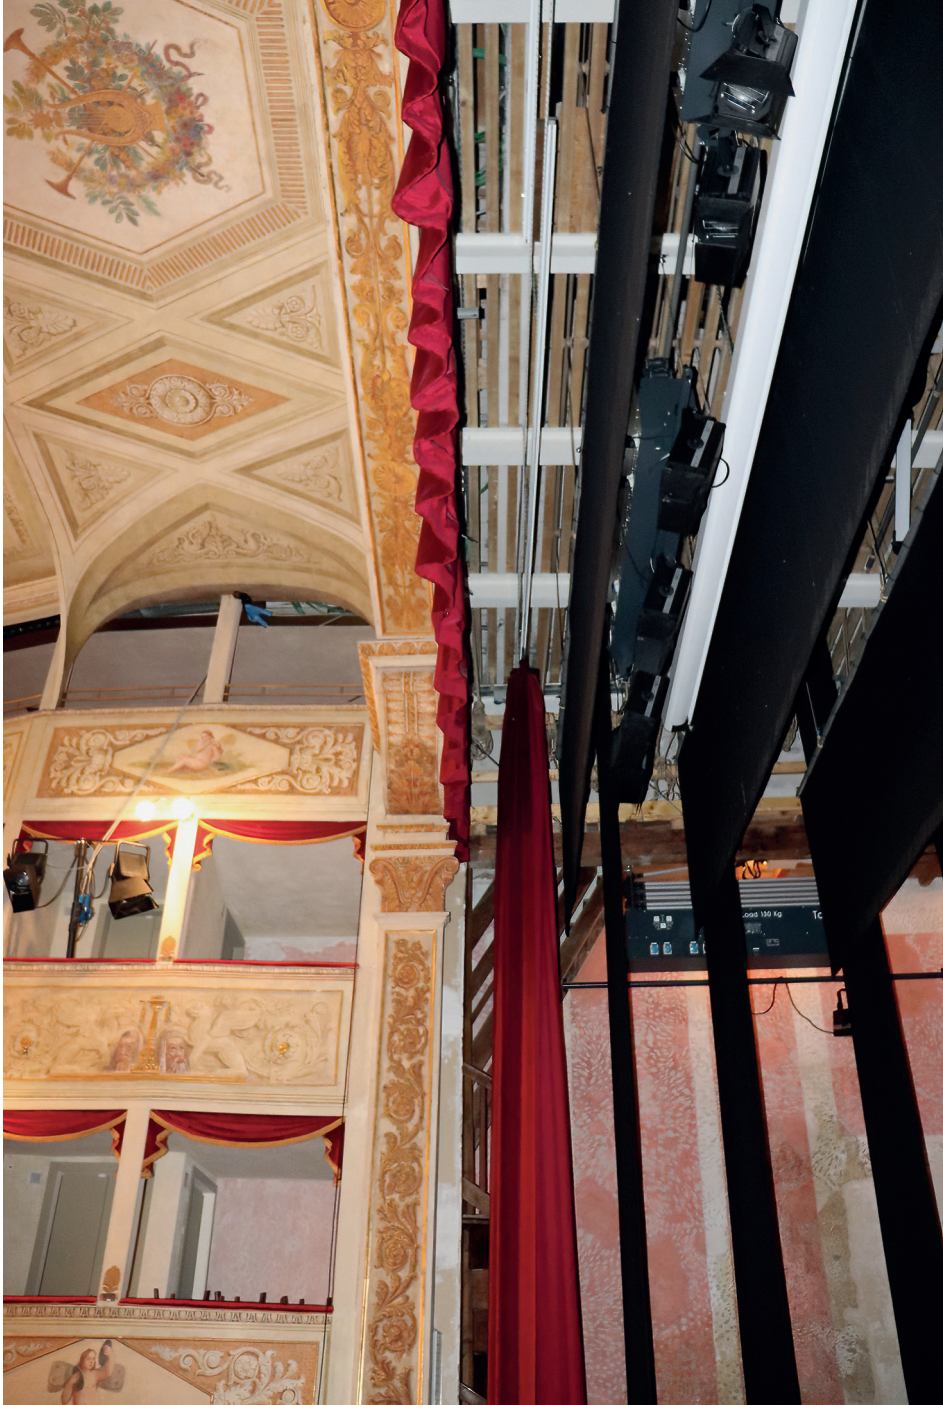
Per prima cosa si evidenzia l’inesistenza di una torre scenica con spazio sopra la graticcia, dove vi è invece la falda del tetto del palazzo pretorio con la sua inclinazione; inoltre le misure dell’altezza e della profondità dello spazio del bocca-scena dove si posiziona il sipario, spazio già molto ridotto in origine, risultano ora ancor più ridotte a causa dell’inserimento di nuovi impianti e corpi illuminanti (Figg. 14, 15).

Fig. 15. Lo spazio sopra il boccascena come si presenta attualmente, con il sipario all'italiana e con i corpi illuminanti

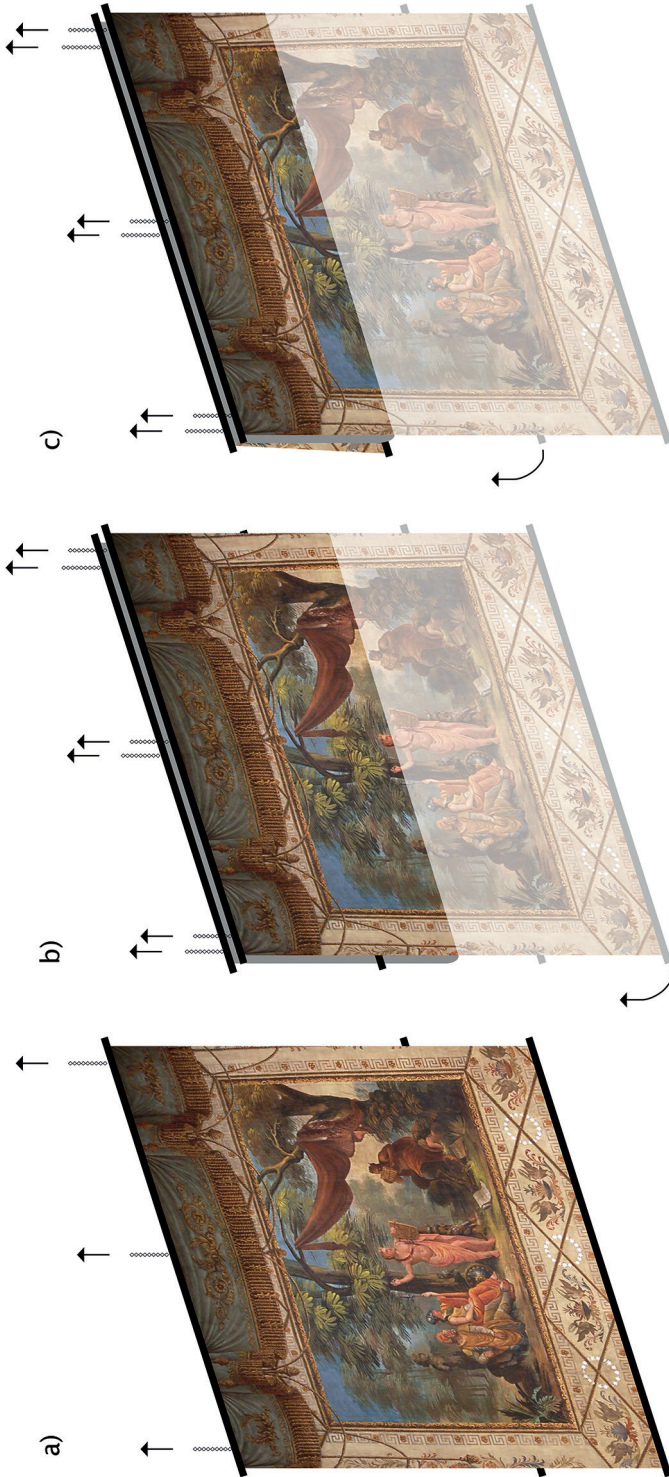
Fig. 16. Disegno dei vari tipi di movimentazione dei sipari: Sollevamento in prima (a), in seconda (b), in terza (c)

La migliore movimentazione è il cosiddetto sollevamento in prima, in cui il sipario viene sollevato senza piegature, quando la torre scenica è molto alta. Il sollevamento in seconda prevede la piegatura a metà, con l’innalzamento dello stangone posto alla base. In spazi minori invece si prevede la presenza dello stangone intermedio: il sollevamento in terza, dove lo stangone intermedio, collocato ad un terzo dalla base, viene sollevato, il colore si trova all’interno della piega, e il telo risulta piegato in tre parti. Infine, ed è il caso del sipario di Feltre, il sollevamento in quarta, con lo stangone posizionato a due terzi dalla base e la piegatura in quattro parti.

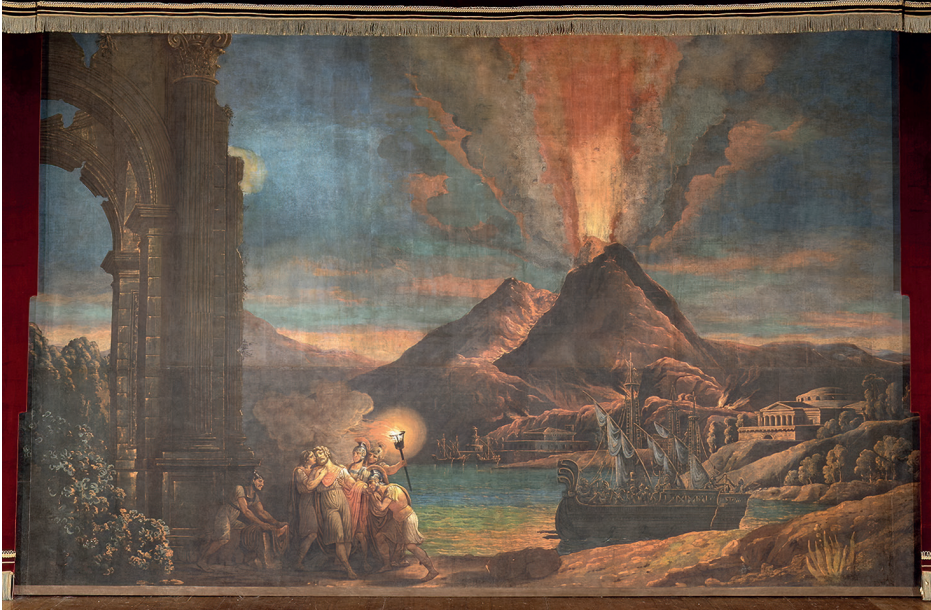
Fig. 19. Il sipario del teatro Sociale di Como di Alessandro Sanquirico, 1813, raffigurante *La morte di Plinio il Vecchio*, dopo il restauro

Il sipario che Alessandro Sanquirico, uno dei maestri di Tranquillo Orsi,² realizzò per il Teatro Sociale di Como (*La morte di Plinio il Vecchio*, 1813, mt. 8,63 × 13,47) presentava la movimentazione originale in terza (Figg. 19, 20).³ Nello spazio teatrale a Como si poteva però, con qualche aggiustamento, inserire il sipario piegato a metà invece che in tre parti. Così, durante il restauro, è

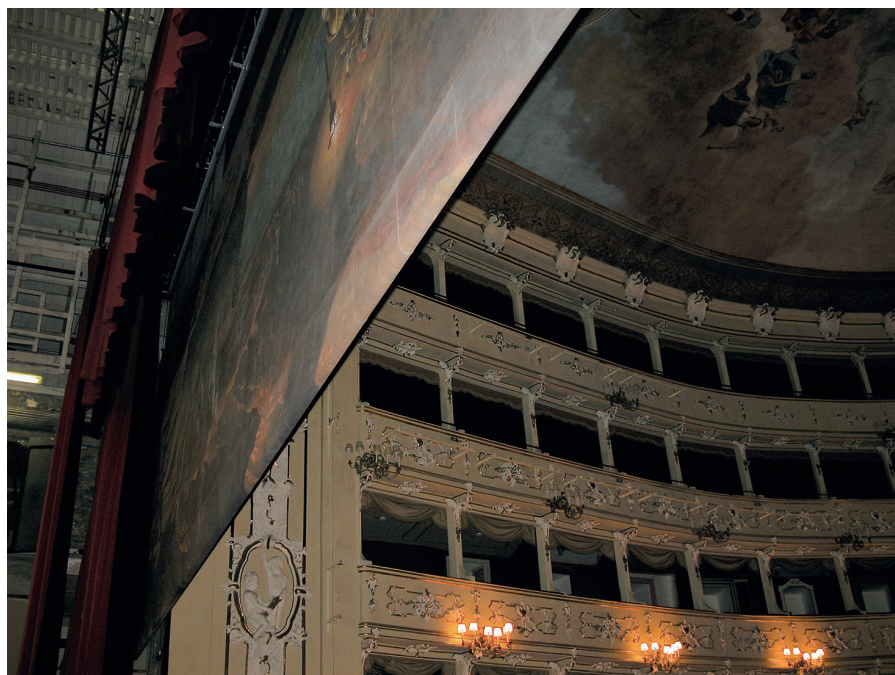
Fig. 22. Il sipario del teatro Sociale di Como in fase di sollevamento: in alto si intravede lo spazio di alloggiamento sopra la graticcia

stato eliminato lo stangone intermedio e il sollevamento avviene ora in seconda (Figg. 21, 22).

Per avere una piegatura sicura è stato inserito alla base, dietro il nuovo stangone, un elemento cilindrico molto stretto che condiziona la piegatura in tutta la larghezza. Così questo sipario, che era rimasto in deposito per più di trent'anni, viene di nuovo utilizzato; con cautela certamente, in poche occasioni e con un preciso protocollo di uso. Per la maggior parte del tempo rimane piegato sotto la graticcia, in un apposito alloggiamento protetto.

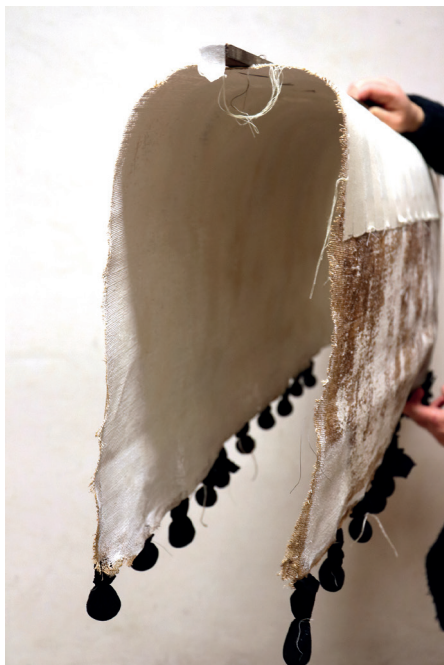
Fig. 25. Modello di piega condizionata

Tornando allora al nostro sipario abbiamo valutato la possibilità di migliorare la piegatura determinata dallo stangone (Figg. 23, 24); abbiamo realizzato un modellino di prova per simulare una piegatura morbida, e con l'utilizzo di laminati in fibra di carbonio (Fig. 25). Per predisporre questo modellino abbiamo pesato il sipario che è risultato molto leggero: 38 kg.

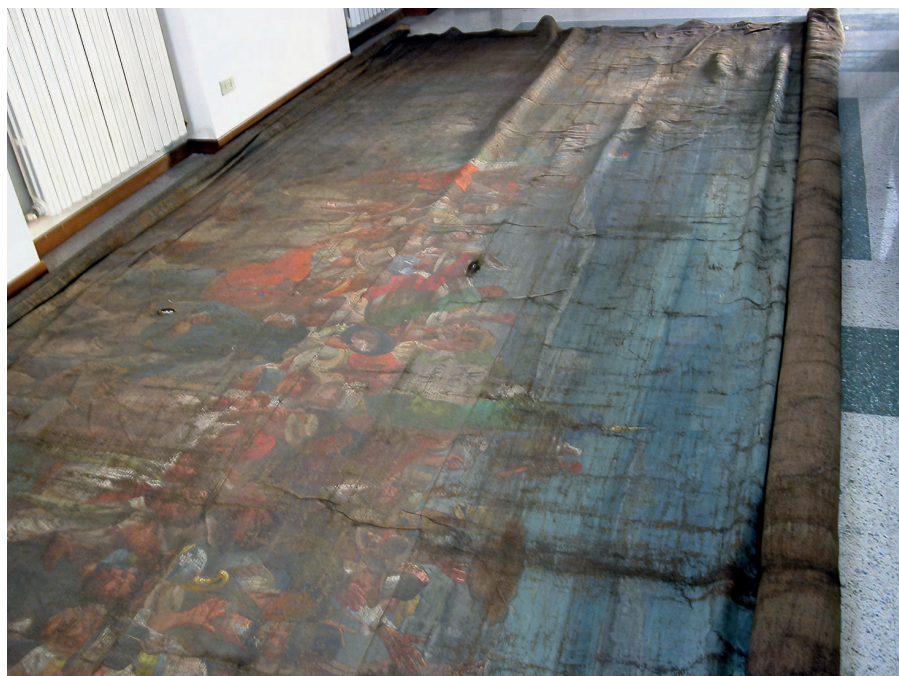
Fig. 26. Particolare del sipario del Teatro Condominio di Gallarate (VA) di Gerolamo Induno, 1862, raffigurante *Il Plebiscito di Napoli*

Alla fine di questa presentazione desidero mostrare con una fotografia (purtroppo di scarsa qualità) di un sipario inutilizzato da molti anni e in attesa di restauro, le condizioni di conservazione in cui si trovano spesso queste opere al momento del restauro. Si tratta del sipario del teatro Condominio di Gallarate (VA), di Gerolamo Induno, 1862, che raffigura il *Plebiscito di Napoli del 21 ottobre*
